INAUGURAL - DISSERTATION  
zur  
Erlangung der Doktorwürde  
der  
Naturwissenschaftlich - Mathematischen  
Gesamtfakultät  
der Ruprecht - Karls - Universität  
Heidelberg

vorgelegt von  
Dipl.-Phys. Michael Walter  
aus Neuenbürg (Enzkreis)

**Entwicklung, Bau und Alterungsstudien  
von  
Straw Tube Driftkammern  
für das  
Äußere Spurkammersystem  
von LHCb**

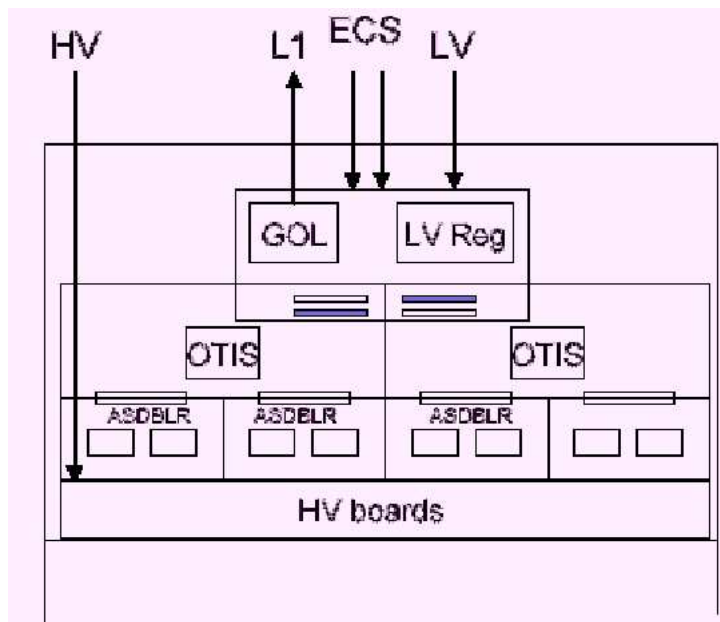
Abbildung 1.9: Schematische Darstellung der Ausleseelektronik einer Lage am Ende eines Driftkammermoduls. Die HV Boards sind auf die HV-Durchführungsplatine eines Driftkammermoduls gesteckt.

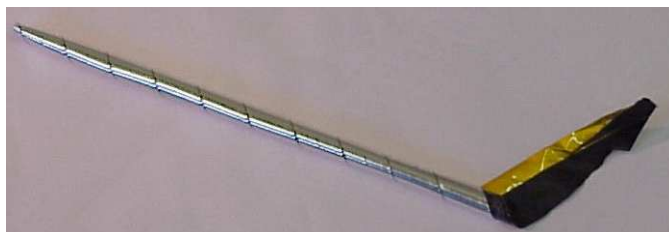
Abbildung 2.1: Die Strawtubes werden aus zwei Folien zweilagig gewickelt. Die schwarze innere Lage (Kathode) besteht aus leitfähigem Plastik (KaptonXC), die äußere aus Aluminium-Kapton-Laminat.

Die Strawtubes sind aus zwei Folien als Spiralföhrchen gewickelt (Abbildung 2.1). Die beiden Lagen werden mit nicht ausgasendem und strahlenhartem Kleber zusammen geklebt. Die innere Lage der Strawtubes dient als Kathode der Driftföhrchen. Das

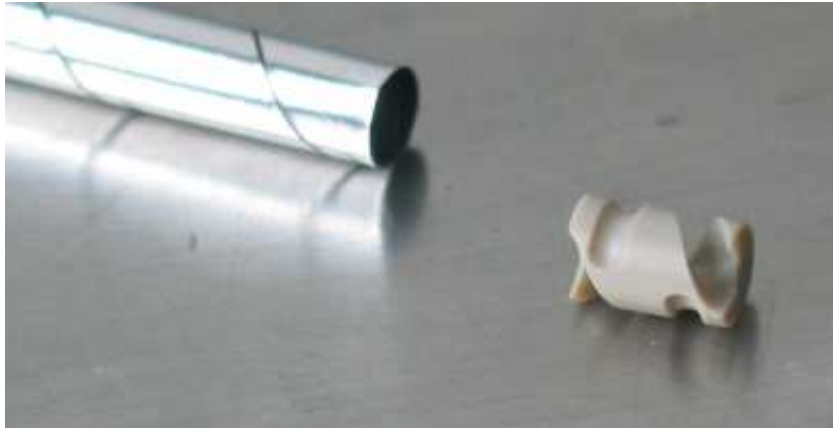
Abbildung 2.7: Mit Twistern wie diesen werden die Strawtubes bestückt. Sie halten den Anodendraht in der Mitte vom Strawtube. Ein Twister ist 7 mm lang.

Die Twister halten die Drähte mit einer Genauigkeit von 50  $\mu\text{m}$  auf Position. Der Abstand zweier Twister beträgt bei den langen Modulen 80 cm. Unter Berücksichtigung der Gravitation und der elektrostatischen Kraft, ist bei einer Drahtspannung von 70 g die Auslenkung des Drahtes aus der Mitte bei horizontaler Lage maximal 60  $\mu\text{m}$ . Die damit verbundene Änderung der elektrischen Feldstärke ist so gering, dass die Gasverstärkung um weniger als 1 % variiert [15].

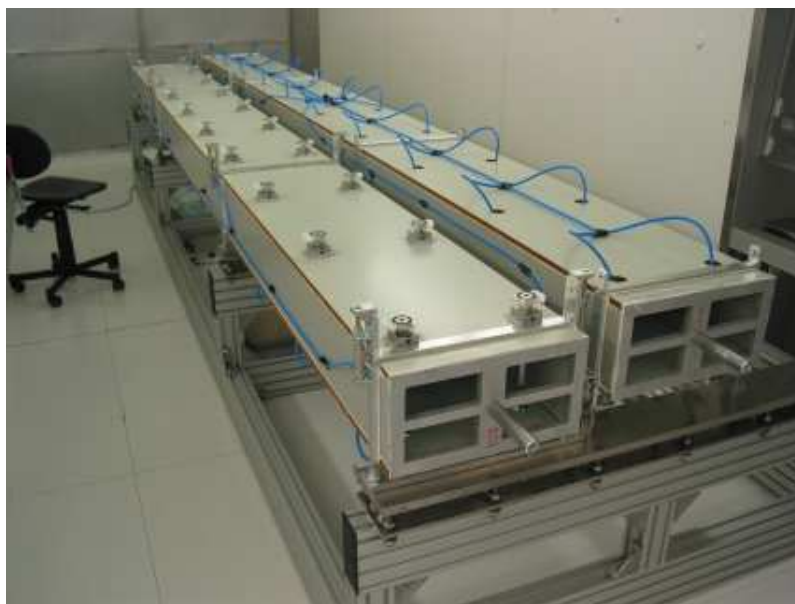
Abbildung 2.17: Zwei Tragevorrichtungen für jeweils eine Modulhälfte (aufgelegt auf festem Unterbau). Die Modulplatte wird mit zwanzig höhenverstellbaren Saugern angesaugt. Die Saugköpfe sind auf der linken Vorrichtung zu sehen. Während der gesamten Produktionsdauer bleiben die Modulplatten auf Position, auch wenn die Tragevorrichtungen umgedreht werden, wie die rechts im Bild.

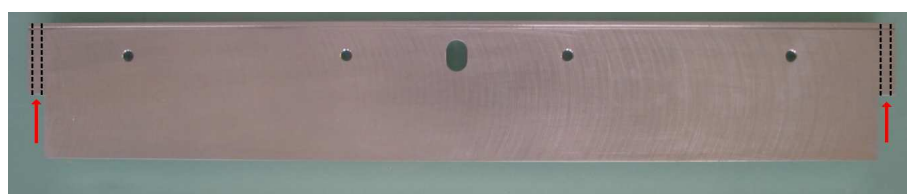
Abbildung 2.28: Zwischen die HV-Durchführungsplatinen beider Modullagen wird jeweils ein hier dargestellter Aluminiumblock geklebt. Entlang seiner Ränder hat er Durchführungen für das Zählgas (gestrichelte Linien mit roten Pfeilen markiert).

An einer Modullage werden an beiden Enden Aluminiumblöcke auf die HV-Durchführungsplatinen geklebt. Abbildung 2.28 zeigt einen solchen Block. Sie dienen als Abstandhalter zwischen den beiden Modullagen und als Endblöcke für das Modul. Ein Block erstreckt sich über die komplette Breite der Platinen. An seinen Rändern ist je eine Durchführung, durch die später das Zählgas für die Strawtubes zu- und abgeleitet wird.

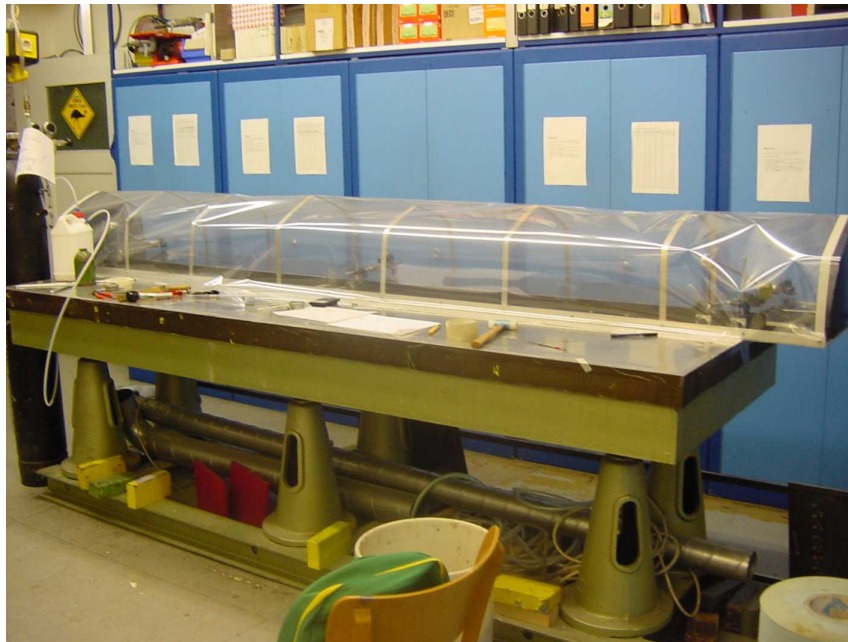
Abbildung 2.32: Die Modulbox liegt flach im Klimazelt und wird darin extremen Änderungen der Umgebungsbedingungen ausgesetzt. An den vier Ecken und in der Modulmitte werden Biegungen und Verformungen des Moduls in Abhängigkeit von Temperatur und Luftfeuchtigkeit gemessen.

In Abbildung 2.32 ist ein spezielles Klimazelt dargestellt, in dem das Modul verschiedenen Umgebungsbedingungen ausgesetzt werden kann. Die relative Luftfeuchtigkeit

kann darin zwischen 5% und 60 % variiert, die Temperatur von 20°C auf 40 °C erhöht werden. Während das Modul flach im Klimazelt liegt, wird seine Formstabilität in Abhängigkeit der Temperatur und Luftfeuchtigkeit gemessen. An seinen vier Ecken und in seiner Mitte wird gemessen, ob sich das Modul aufgrund entstehender innerer mechanischer Spannungen verformt oder verbiegt. In den Diagrammen in Abbildung 2.33 sind die Messdaten für die Modulmitte eingetragen. Die Deformationen an den Modulecken sind vernachlässigbar. Im LHCb-Experiment werden solche extremen Temperatur- und Luftfeuchtigkeitsschwankungen bei weitem nicht erwartet. Mit hoher Sicherheit kann daher eine Deformation der Module kleiner als 2 mm angenommen werden. Die Module werden im Experiment an beiden Enden befestigt und in Richtung der Strahlachse so gut in Position gehalten, dass die Teilchenspur mit der geforderten Genauigkeit in z-Richtung gemessen werden kann.

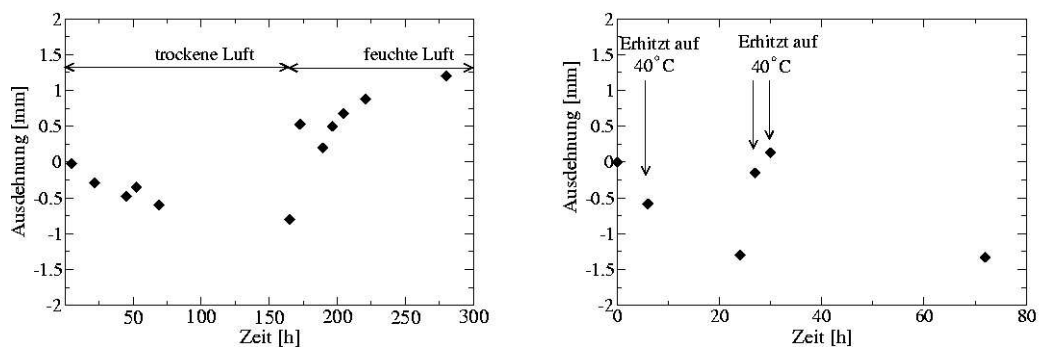
Abbildung 2.33: **Links:** Deformation der Modulmitte bei verschiedenen Luftfeuchtigkeiten. Nach 165 h wurde die relative Luftfeuchtigkeit von  $\approx 5\%$  auf  $\approx 60\%$  erhöht.

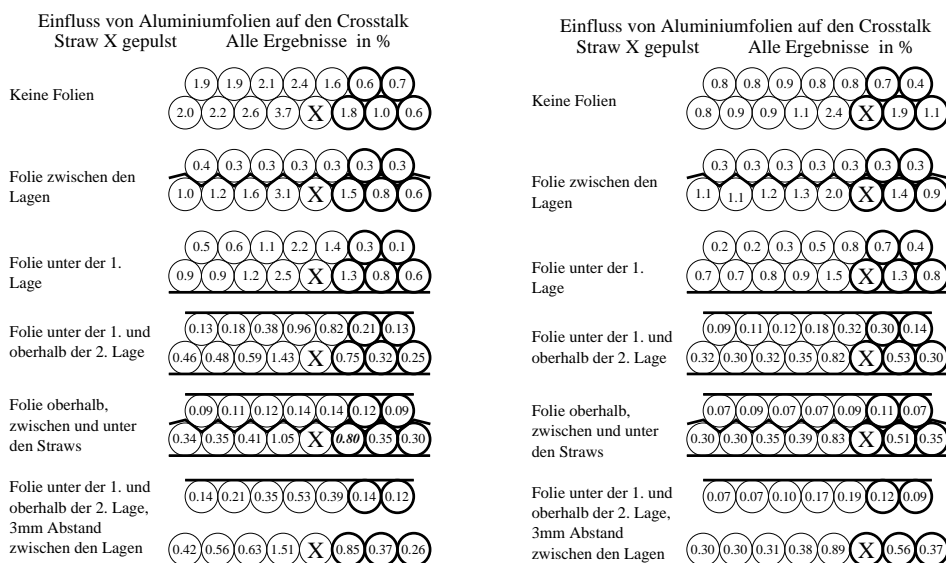
Abbildung 3.5: Die Querschnittsskizzen der verschiedenen Testaufbauten [24]. Die dick dargestellte Kreise entsprechen den Aluminium-KaptonXC-Strawtubes, die dünnen den KaptonXC-Strawtubes. Die Zahlen in den skizzierten Strawtubes geben den analogen Crosstalk an.

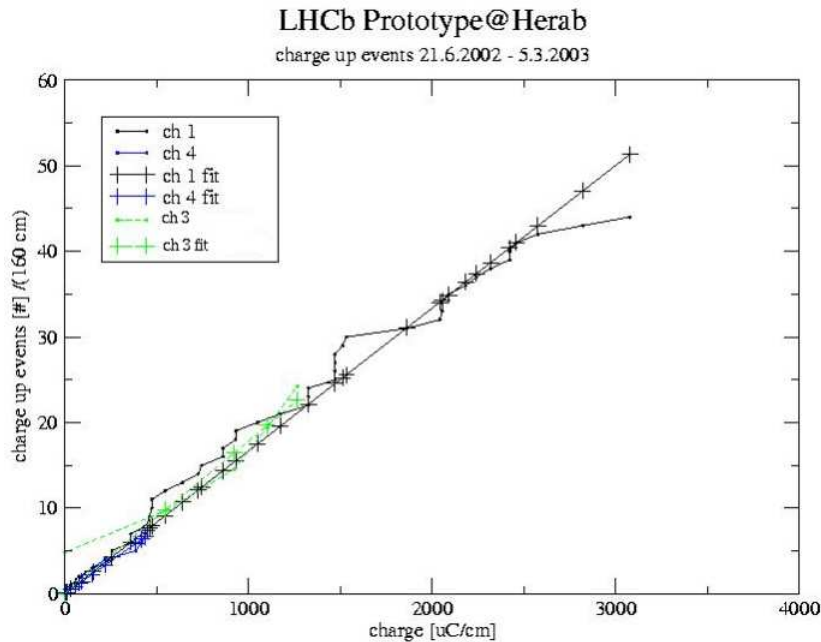
Abbildung 3.13: Die Häufigkeit auffälliger Ereignisse als Funktion der akkumulierten Ladung. HV-Gruppe ch1 (HV-Gruppe ch4) ist dem Strahlrohr am nächsten (weitesten entfernt). [53]

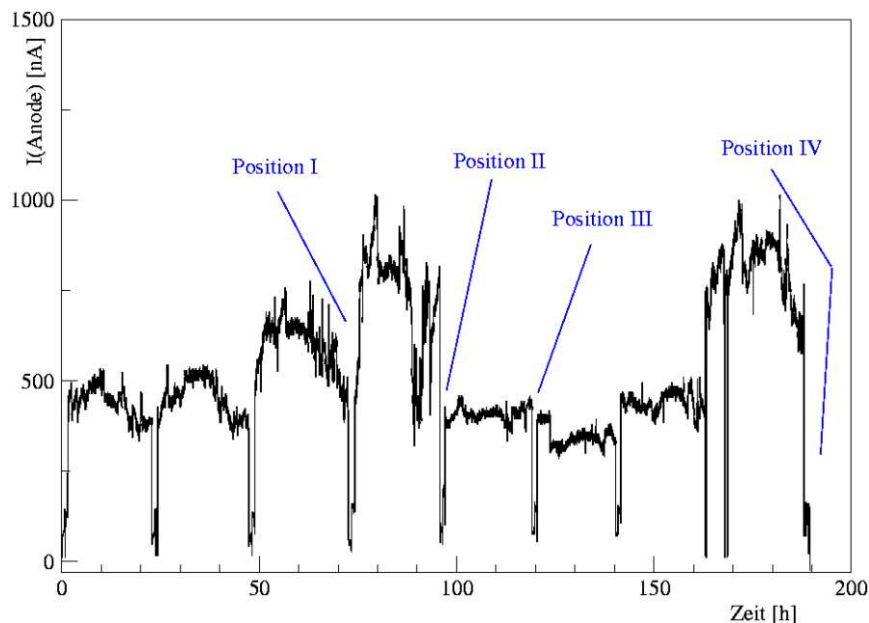
Abbildung 4.1: Der Anodenstrom während der Röntgenbestrahlung. Man erkennt deutlich die täglichen Unterbrechungen zur Aufnahme der  $\text{Fe}^{55}$ -Spektren.

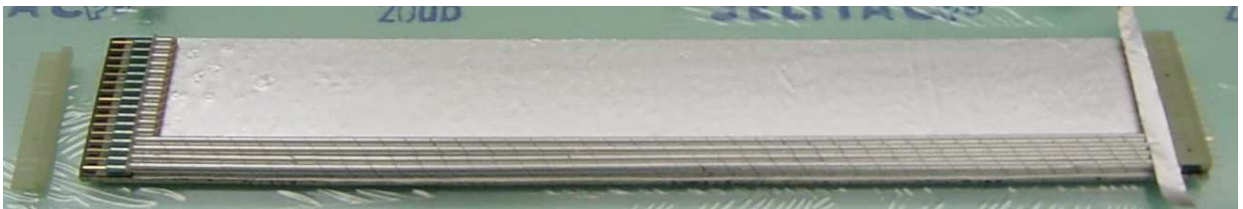
Abbildung 4.3: Das offene Testmodul während der Produktion. Die Gasverteilerbox links ist noch offen. Man erkennt die Platine, an der die Anodendrähte festgelötet werden.

Ein Testmodul besteht aus 16 Aluminium-KaptonXC-Strawtubes. Sie sind jeweils 50 cm lang. 3,5 cm aus ihrer Mitte versetzt befindet sich jeweils ein Drahtpositionierer. Die Strawtubes sind auf einer aluminiumbeschichteten CFK-Platte mit innerer Wabenstruktur aufgeklebt. An beiden Enden sind die Strawtubes auf den Endhülsen der Gasverteilerbox aufgesteckt (Abbildung 4.3 und 2.5). Als Deckel dient eine weitere

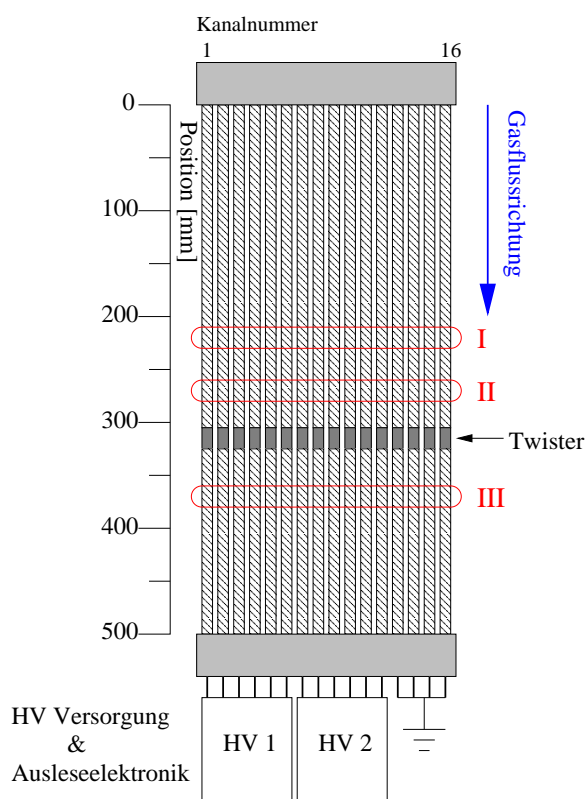
Abbildung 5.2: Skizze der Testkammer. Die linke Skala definiert die Positionen entlang der Strawtubes. I, II und III kennzeichnen die Positionen entlang der acht betriebenen Straws, an denen die  $^{55}\text{Fe}$ -Spektren aufgenommen wurden.

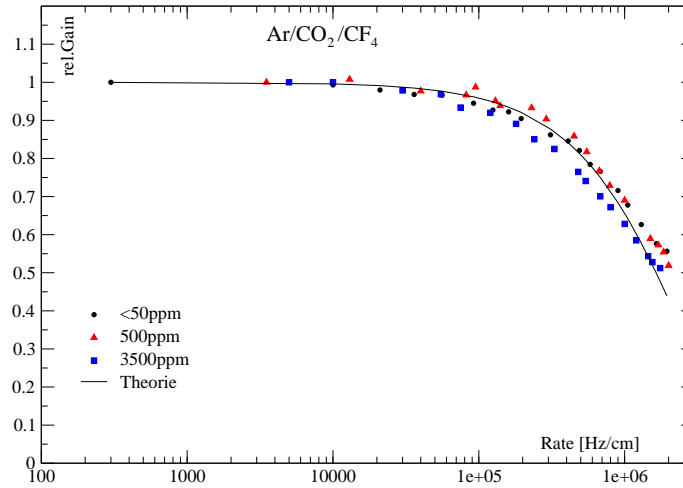
Abbildung 6.3: Gasverstärkung in Abhängigkeit der Rate/cm in verschieden feuchtem Ar/CO<sub>2</sub>/CF<sub>4</sub> bei konstanter Versorgungsspannung  $U=1550$  V. Der jeweilige Wassergehalt im Gas ist in ppm angegeben.

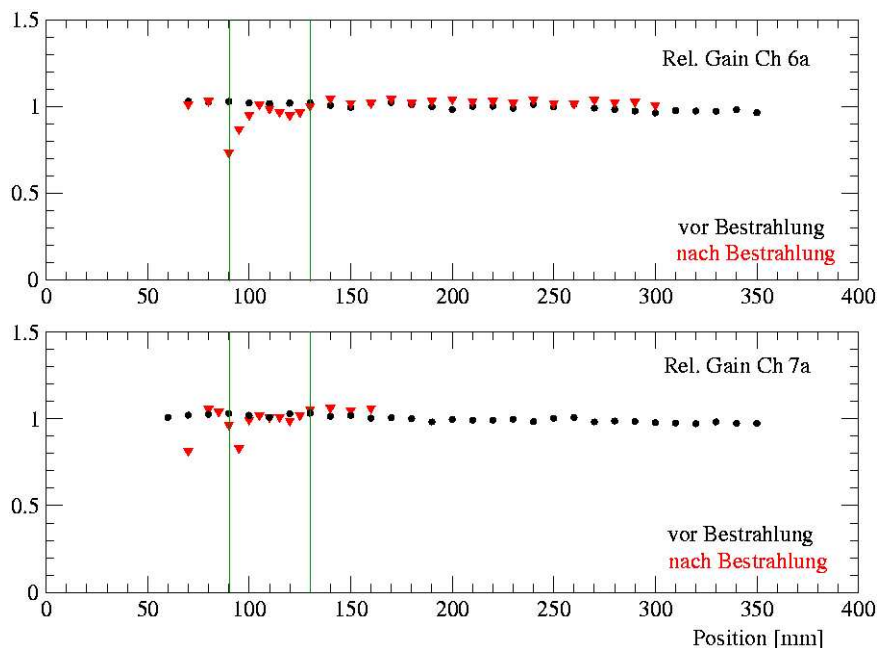
Abbildung 6.18: Die relative Gasverstärkung entlang der bestrahlten Strawtubes bei 3500 ppm Wasser in Ar/CO<sub>2</sub>, vor und nach der Bestrahlung. Die bestrahlte Region entlang der Kanäle erstreckt sich über 4 cm von Position 90 bis 130 und ist durch die Linien markiert. Position 0 entspricht dem unteren, Position 400 dem oberen Ende des Moduls. Die Gasflussrichtung war in Richtung Position 400.

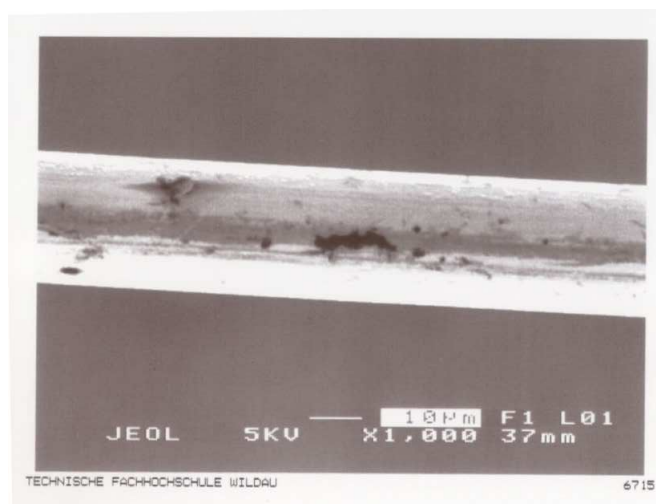
Abbildung 6.23: Bestrahlter Drahtabschnitt betrieben in trockenem Ar/CO<sub>2</sub>/CF<sub>4</sub>. Entlang der bestrahlten Region erkennt man schwarze Flecken, in denen Kohlenstoff nachgewiesen wurde.

kennen, in denen durch EDS-Analyse Kohlenstoff nachgewiesen wurde. Darüber hinaus wurden keine Hinweise auf Alterungseffekte oder Beschädigungen am bestrahlten Draht gefunden.

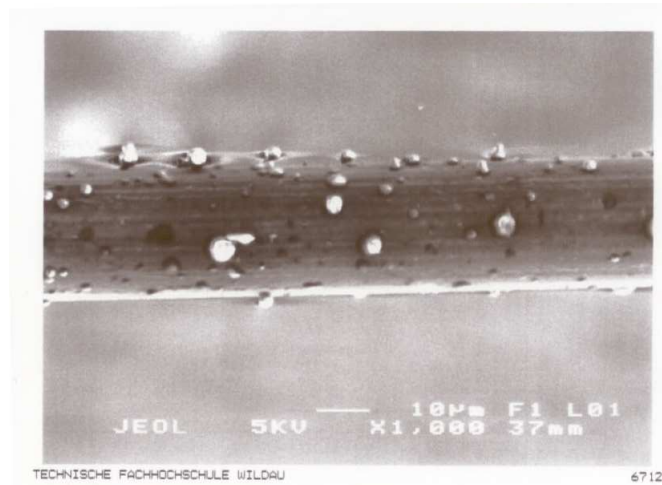
Abbildung 6.25: Unbestrahlter Drahtabschnitt (Kanal 1b, Position 340) betrieben in trockenem Ar/CO<sub>2</sub>/CF<sub>4</sub>. Auf dem Draht bildete sich eine isolierende Schicht, die Kohlenstoff und Sauerstoff enthält.

In Abbildung 6.25 ist der Drahtabschnitt aus Kanal 1b dargestellt, an dem die Gasverstärkung um 25 % abnahm. Bei der Inspektion mit dem REM traten Aufladungseffekte auf, die ein starkes Indiz für eine isolierende Schicht auf dem Draht sind. Der Drahtabschnitt erschien insgesamt dunkler als ein neuer Draht und es konnte ein Nachleuchten der betrachteten Stelle beobachtet werden.

Abbildung 6.29 zeigt einen unbestrahlten Drahtabschnitt von Kanal 3b, an dem die Gasverstärkung um 40 % abnahm (Position 140). Beim inspizieren mit dem REM wurden die gleichen Aufladungseffekte beobachtet wie am Drahtabschnitt aus Abbildung 6.25. Durch EDS-Analyse konnten erneut Kohlenstoff und Sauerstoff nachgewiesen werden. Auch hier hat sich vermutlich eine isolierende Schicht gebildet. Eine weitere plausible Ursache für den hohen Gasverstärkungsverlust konnte nicht gefunden werden.

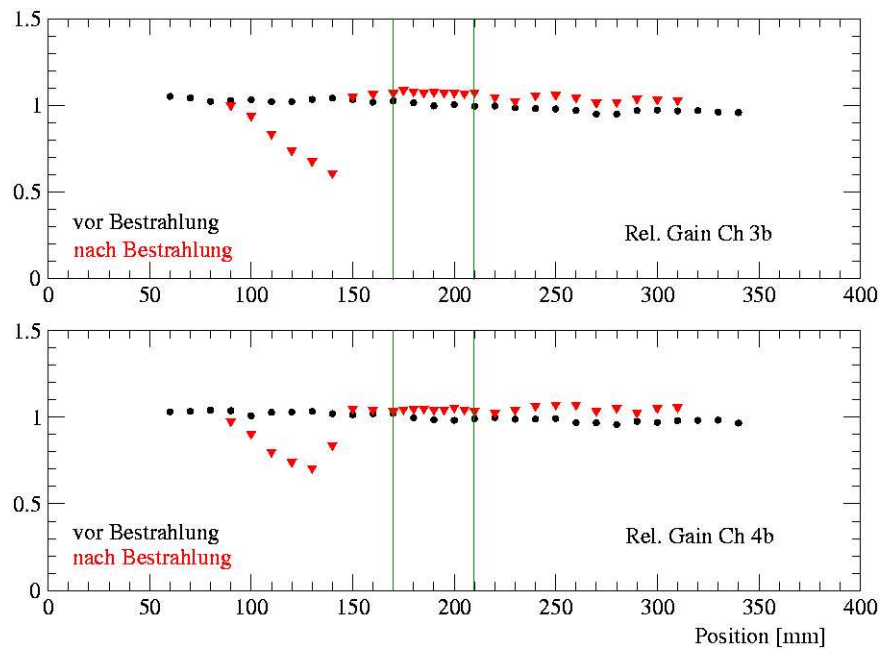
Abbildung 6.27: Die relative Gasverstärkung entlang Kanal 3b und entlang Kanal 4b in  $\text{Ar}/\text{CO}_2/\text{CF}_4$  mit 500 ppm Wasser. Die grünen Linien markieren den bestrahlten Bereich (Position 170 bis 210). Die Gasflussrichtung war in Richtung Position 400. Unterhalb der bestrahlten Region sank die Gasverstärkung um 40 % (Kanal 3b, oben), bzw. um 30 % (Kanal 4b, unten).

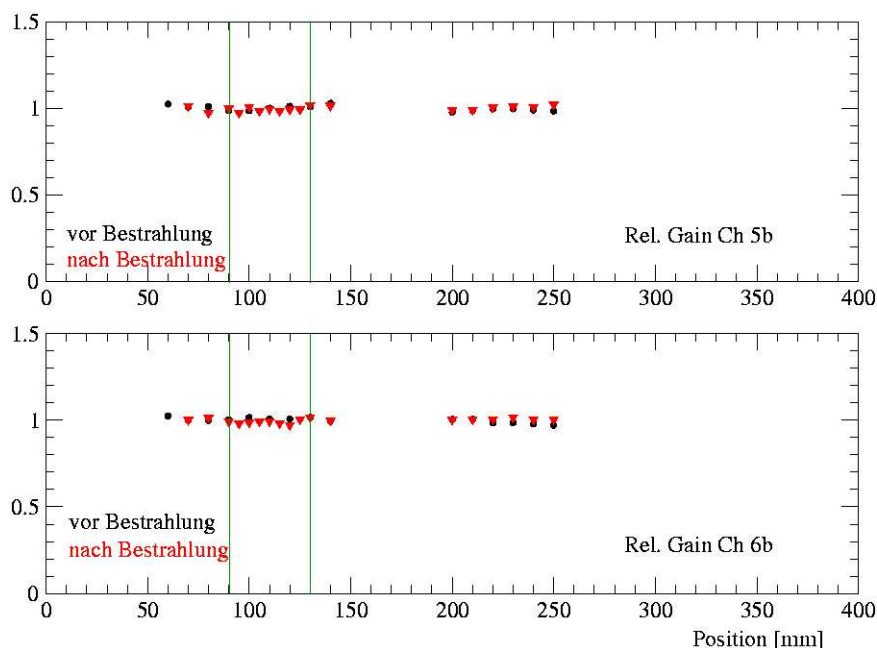
Abbildung 6.31: Die relative Gasverstärkung in Ar/CO<sub>2</sub>/CF<sub>4</sub> mit 3500 ppm Wasser, entlang Kanal 5b (oben) und Kanal 6b (unten). Die grünen Linien markieren den bestrahlten Bereich (Position 90 bis 130).

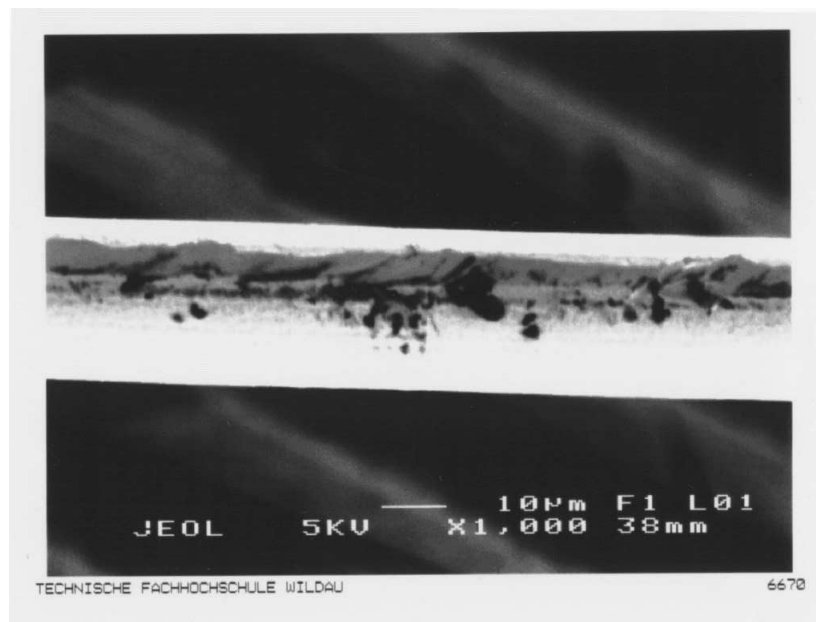
Abbildung 6.33: Bestrahlter Drahtabschnitt aus Kanal 5b, betrieben in  $\text{Ar}/\text{CO}_2/\text{CF}_4$  mit 3500 ppm Wasser. In den schwarzen Streifen waren z.T. Vertiefungen in der Oberfläche zu erkennen. Darin wurde ein erhöhter Wolframanteil nachgewiesen.

Abbildung 6.33 zeigt einen bestrahlten Drahtabschnitt aus Kanal 5b. Auf dem Draht ist außer den dunklen Flecken ein länglicher, schwarzer Streifen zu sehen. Unter dem REM waren im Streifen z.T. Vertiefungen in der Drahtoberfläche zu erkennen. Durch EDS-Analyse wurde in einer Vertiefung ein erhöhter Wolframanteil nachgewiesen. Offensichtlich wurde die Goldschicht des Drahtes beschädigt.

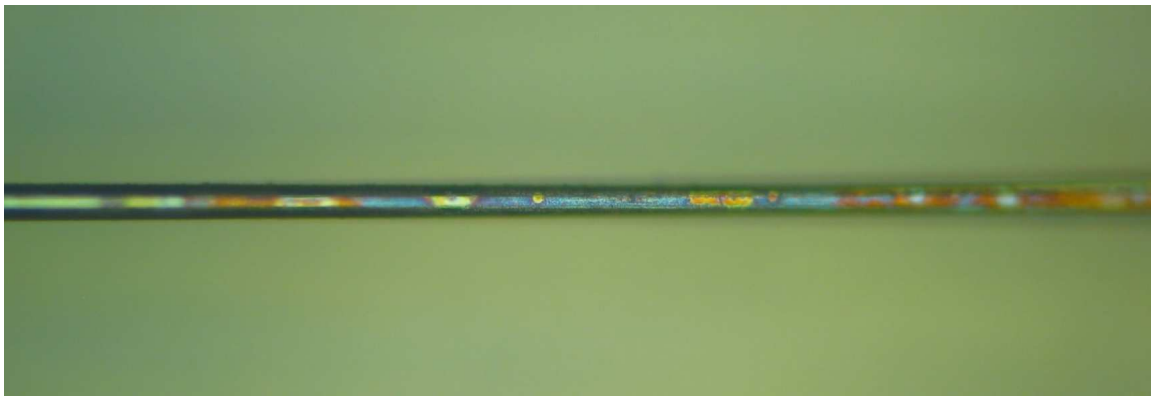
Abbildung 7.18: Bestrahlter Bereich des Anodendrahtes aus Kanal 3b. Die Verfärbungen auf der Drahtoberfläche sind charakteristisch für die bestrahlten Anodendrahte aus Doppelkammer 3.

Nach der Bestrahlung wurden beide Kammern der Doppelkammer 2 geöffnet und die Anodendrähte freigelegt. Mit bloßem Auge waren Verfärbungen des Drahtes im bestrahlten Bereich zu sehen. Selbst unter dem Lichtmikroskop war aber nicht zu erkennen, ob die Goldoberfläche angegriffen wurde, oder ob sich auf ihr Ablagerungen bildeten. So starke Ablagerungen wie auf manchen Drähten der Doppelkammer 2 wurden auf keinem Draht der Doppelkammer 3 gefunden. Abbildung 7.18 zeigt einen bestrahlten Bereich des Anodendrahtes von Kanal 3b mit dem Lichtmikroskop betrachtet.
